Description du monument

Bilan de l'étude archéologique

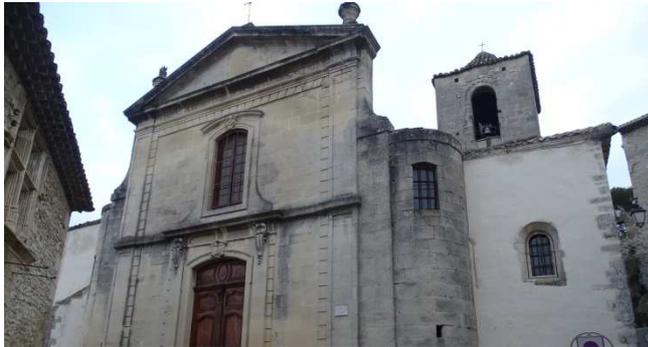
Vue de la façade nord de type jésuite.

La porte d'entrée est précédée d'un perron de trois marches. Elle est en segment d'arc, agrafée à la clé (RF dans le cartouche). Au-dessus de la porte l'entablement repose sur deux modillons plaqués sur des pilastres d'encadrement limité par un filet d'appareils à bossages. Ce même appareil encadre les premier et deuxième niveau de la façade. Deux petits ailerons encadrent la deuxième partie du deuxième niveau.

La titulature est inscrite en latin en dessous du fronton : Vierge de l'assomption et Saint-Quenin

La façade, le tambour, les fonts baptismaux et la tribune datent de l'agrandissement de l'église en 1776.

Enfin, peu de temps avant la Révolution, une nouvelle façade, de type jésuite, est construite dans les années 1776 : le négatif de la façade primitive est encore discernable au niveau de la voûte de la nef.

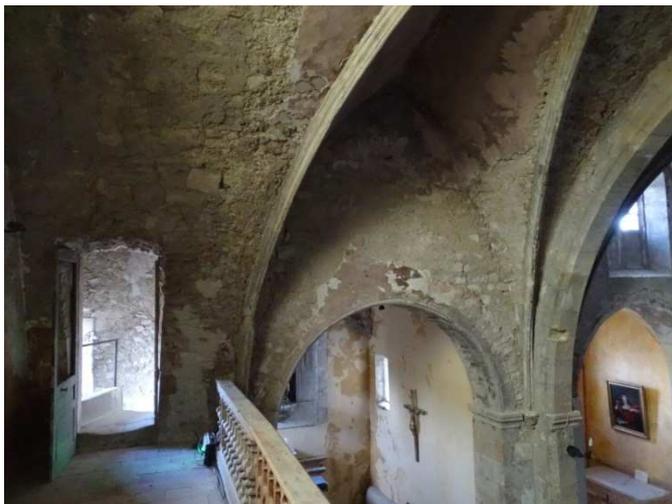
Le voûtement de la nef est un voûtement en croisées d'ogives qui remonte aux travaux opérés en 1599 et au début du XVII^{ème} siècle. Chaque travée est séparée par un arc doubleau légèrement brisés, en pierres appareillées, chanfreinés. Ils retombent sur des piles rectangulaires, par l'intermédiaire d'impostes moulurées.

Ils semblent correspondre, pour les 2^{ème} et 3^{ème} travées aux arcs diaphragmes supportant la toiture primitive du XV^{ème} siècle.

L'arc doubleau de la première travée comporte deux cavités destinées à recevoir une poutre. Deux autres cavités sont également visibles au niveau de la voûte. Il est fort probable que cet aménagement corresponde à une

première tribune.

Les nervures des voûtes de la nef reposent à l'est et à l'ouest sur de petits culots d'angle mais dans la première travée, à cause du recul de la façade au XVIII^{ème} siècle, la retombée de la nervure se perd dans le sol de la tribune.

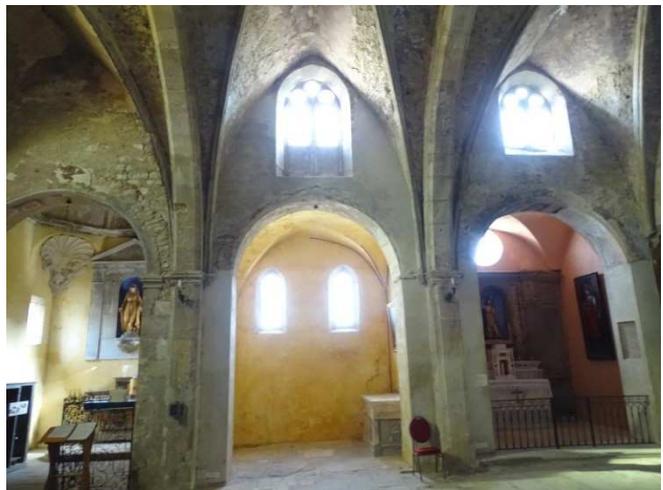
Vue de la fenêtre murée dans la 2^{ème} travée.

Le mur ouest de la 2^{ème} travée présente, dans sa partie haute, les vestiges d'une fenêtre qui initialement éclairait la nef avant la construction de la 2^{ème} chapelle.

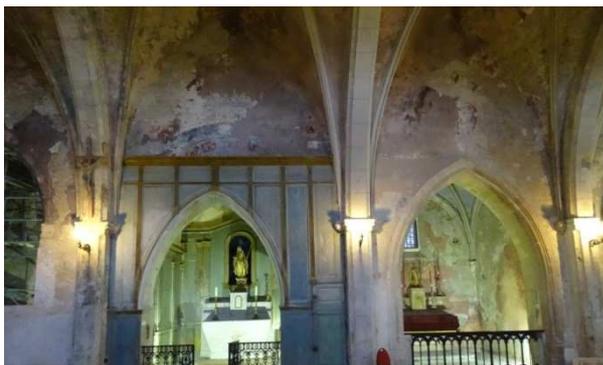
Vue des chapelles latérales occidentales.

Les chapelles latérales ouest s'ouvrent sur la nef par de grandes arcades plein cintre (1^{ère} et 4^{ème} travée) ou en arc brisé (2^{ème} et 3^{ème}).

La première chapelle est couverte d'une coupole sur trompes, octogonale et nervurée. La coupole est peinte en bleu, les nervures sont ocre rose comme devaient l'être les murs. Les trompes sont décorées de larges coquilles en stuc.

L'autel porte la statue de Saint Joseph ainsi qu'un panneau de bois d'un ensemble lambrissant. Elle a été édifiée dans les années 1635 (don de l'archidiacre Jean Rattaler).

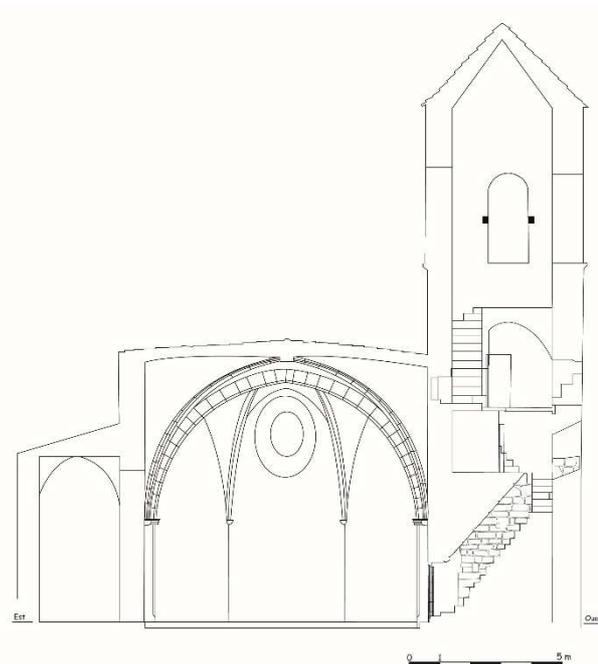
Vue du clocher depuis l'ouest.

Le clocher est construit sur la 3^e travée ouest. Il est accessible depuis un escalier aménagé dans l'épaisseur de son mur sud.

Cet escalier était éclairé par une première fenêtre au nord qui a été murée par la construction de la chapelle de la 2^{ème} travée. Deux autres fenêtres à l'ouest et à l'est sont également murées.

Les maçonneries de cet escalier sont soigneusement appareillées.

Le clocher est bâti avec des assises de petits moellons. Il offre des chaînages d'angles en pierre de taille comportant des signes lapidaires. Les pierres dans les chaînages sont disposées de façon maladroite : les joints sont irréguliers et des briques ou tuiles servent, de temps à autre, au calage de certaines pierres.

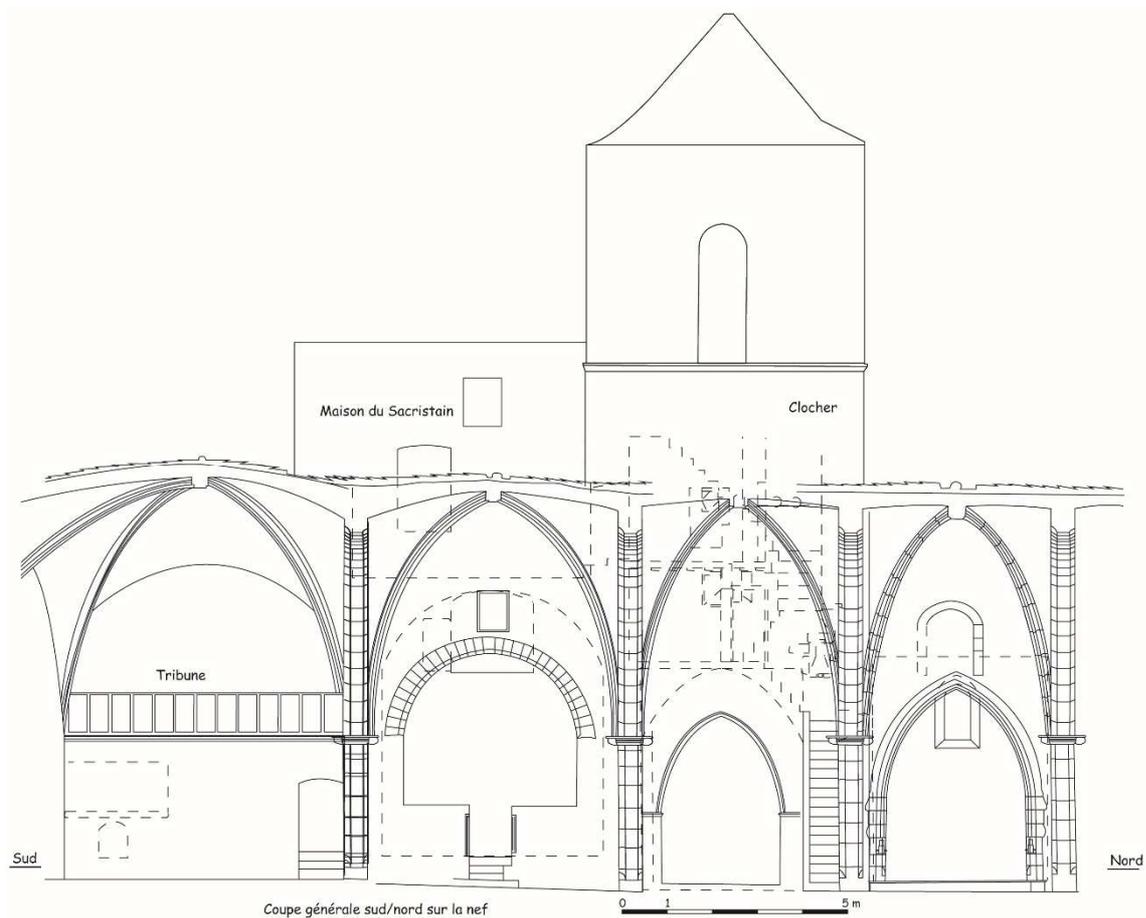
La maison dite du sacristain est assez quelconque et semble correspondre au logement du bedeau. Elle a été construite au-dessus de la chapelle occidentale de la 4^{ème} travée, probablement au milieu du XVII^{ème} siècle. Elle est accessible depuis le deuxième étage du clocher.

Vue de la maison du sacristain à droite accolée contre le clocher.

La maison du sacristain, édifiée sur la quatrième chapelle latérale occidentale, semble être un ajout du milieu du XVII^{ème} siècle.
